## **EXPERTÍZNY POSUDOK**

**STANOVENIE STABILITY DREVÍN ZVUKOVÝM TOMOGRAFOM FAKOPP 3D**

### 5.6 Lipa (*Tilia* sp.)

| Identifikácia stromu | Radlinského 28 |

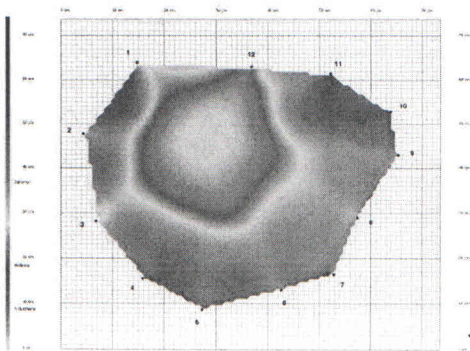
Tomogram vrstvy 50cm

| Názov vrstvy | Výška | Poškodená plocha | Bezpečnostný faktor | Stav |
|---|---|---|---|---|
| Vrstva 50 | 50 cm | 36 % | 649 % | |

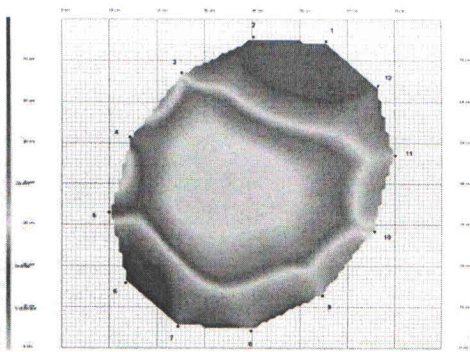
Tomogram vrstvy 160cm

| Názov vrstvy | Výška | Poškodená plocha | Bezpečnostný faktor | Stav |
|---|---|---|---|---|
| Vrstva 160 | 160 cm | 56 % | 677 % | Rizikový |

Hoci na základe prístrojového merania akustickým tomografom, vypočítaný bezpečnostný faktor stability (649%) nasvedčuje dostatočnej stabilite, na základe lokalizovanej rozsiahlej vnútornej dutiny pod miestom rozkonárenia (vrstva 160cm, plocha poškodenia 56%), prebiehajúcej celým kmeňom až po bázu, konštatujeme rizikovú stabilitu dreveniny, keďže hrozí vylomenie konárov v mieste rozvetvenia.

| Iné ošetrenia | Návrh na výrub |

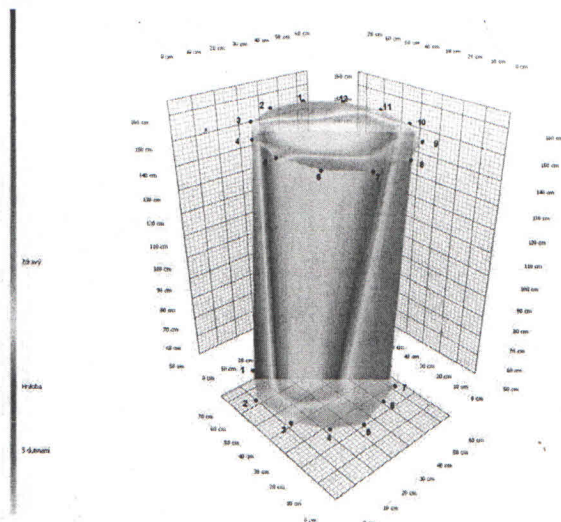
Tomogram s priecnym rezom kmeňa

| Stav kmeňa | Dutina |
| Stav v mieste rozkonárenia | Dutina |

| Ošetrovanie kmeňa | Ošetrovanie dutín |
| Ošetrovanie kostry koruny | Ošetrovanie dutín |
